## **Análisis de falla sobre roles para cuerdas metálicas**

Failure Analysis on Metallic Thread Rolls

Se realizó un análisis de falla usando técnicas de caracterización sobre elemento mecánico llamado Rol; diseñado para realizar cuerdas internas a flechas, el material del elemento mecánico es un acero AISI M5. Se utilizó el análisis visual de la pieza, líquidos penetrantes, dureza HRC, microscopía óptica y microscopía electrónica de barrido, con el fin de determinar la causa de su falla en servicio. El estudio demuestra que el fallo ocurrió por fatiga mecánica. En la zona cercana a la periferia del rol, presenta unas zonas con carburos irregulares en la matriz con dureza irregular y presencia de cambios microestructurales. El rol presenta una grieta en la periferia de la pieza, esto conlleva posteriormente al colapso y fractura del rol. Con técnicas de caracterización se determinan, los diversos factores que ocasionaron la fractura, los resultados de los estudios metalúrgicos y concluyendo que el tratamiento térmico no fue el óptimo

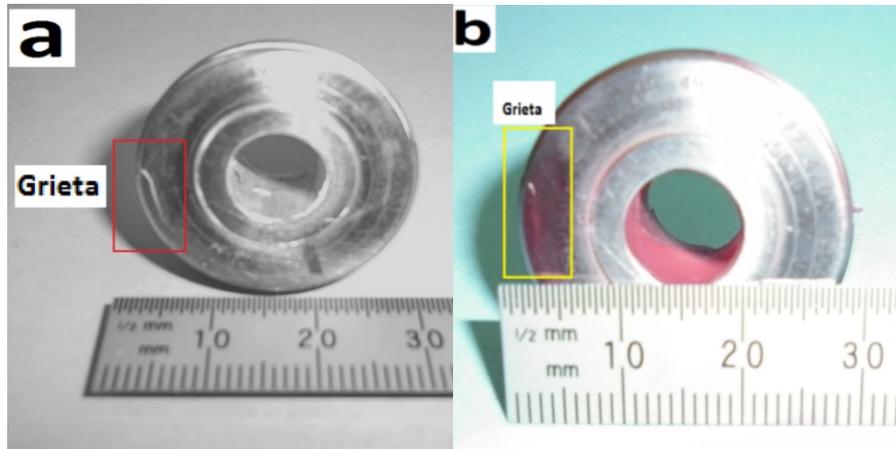
El rol para cuerdas metálicas en este estudio presenta un agrietamiento en la superficie exterior del mismo el crecimiento de estas grietas como se muestra en la Fig. 1(a). Por otra parte, se realizaron la inspección por líquidos penetrantes como se observa en la Fig. 1(b), con la finalidad de obtener la longitud de la grieta que nace del exterior y colapso en su vida útil. Como describe en su estudio Ebara *et al.* la importancia de identificar las zonas de grietas en este tipo de trabajos [7].

Fig. 1. (a) Grieta localizada en el exterior del rol; (b) Grieta revelada con líquidos penetrantes.

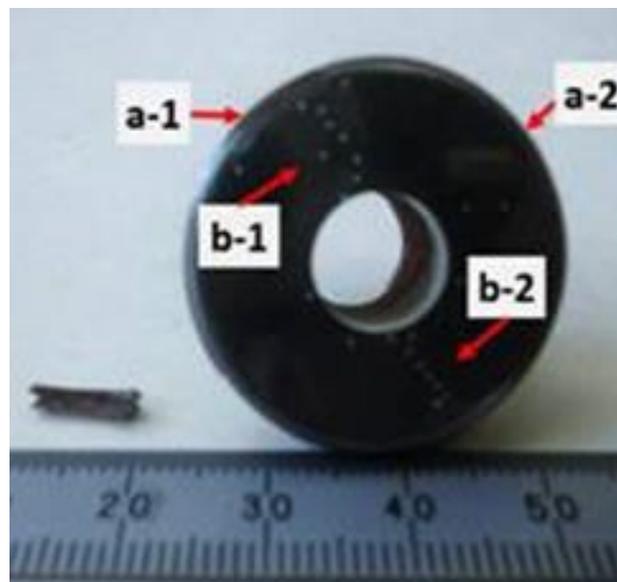
En la Fig. 2 se presentan diferentes zonas (a-1), (a-2), (b-1) y (b-2), de estudio y medición de la dureza. Pelcastre *et al.* en su estudio muestra que se deben realizar mediciones de dureza con el fin obtener información necesaria para un estudio más a detalle de deterioro del componente ingenieril [8]; por ello se obtuvieron mediciones de dureza de cada zona mostrando un cambio en las zonas de estudio. Además, en la Fig. 3 se muestran las micrografías de las fracturas; observando zonas con carburos irregulares en la matriz, además indica una fractura frágil, esto se debió a que se generaron grandes tensiones, por el cambio de dureza que hay en cada zona.

Fig. 2. Zonas de estudio y ensayos de dureza.

En la Tabla 1 se muestra la medición de la dureza obtenida encada una de las zonas del rol; mostrando un cambio significativo el cual repercute en la vida útil del componente.

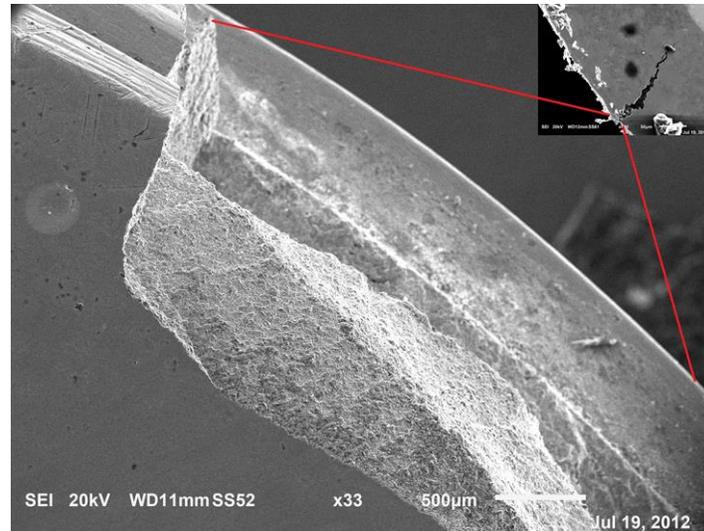
Fig. 3. Fractura en el área de inicio de la grieta zona (a-1).

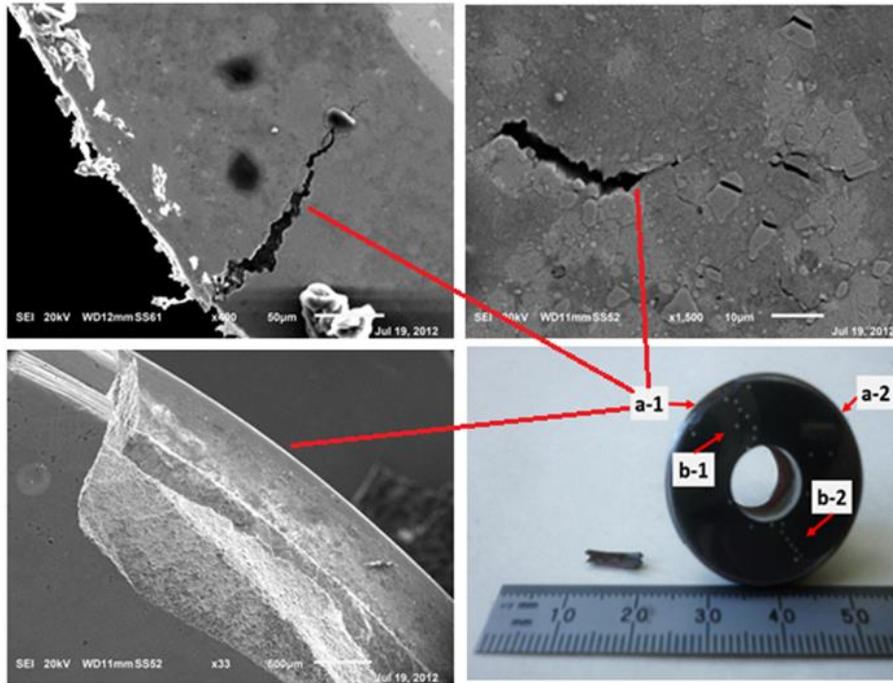
Zhua *et al.* [9] y Baggerly *et al.* [10] describen en sus trabajos que la presencia de cambios microestructurales afecta las propiedades de los materiales; por ende, se realizó el análisis metalográfico de rol para cuerdas metálicas en el sitio de la zona cercana a la fractura. Además, posteriormente en una distancia donde no se encontraba ninguna grieta o fisura del rol. En la Fig. 4 muestra las zonas de grietas y falla del rol. La Fig. 5 muestra los grupos de carburos distribuidos en una dirección perpendicular a la dirección de crecimiento de la grieta, sin embargo se encontró formación de descarburación en la zona de fractura. Por otro lado, la microestructura está constituida por carburos primarios aleados alineados (color blanco), en una matriz de martensita revenida con carburos secundarios. Por otra parte, en la zona sin falla no se encuentra este tipo de cambio microestructural y la presencia de descarburación.

Fig. 4. Micrografías de la zona (a-1) de la superficie de fractura y grietas.

Evitar una decarburación, durante el proceso de fabricación, así como lograr una estructura total de martensita revenida durante el tratamiento térmico.

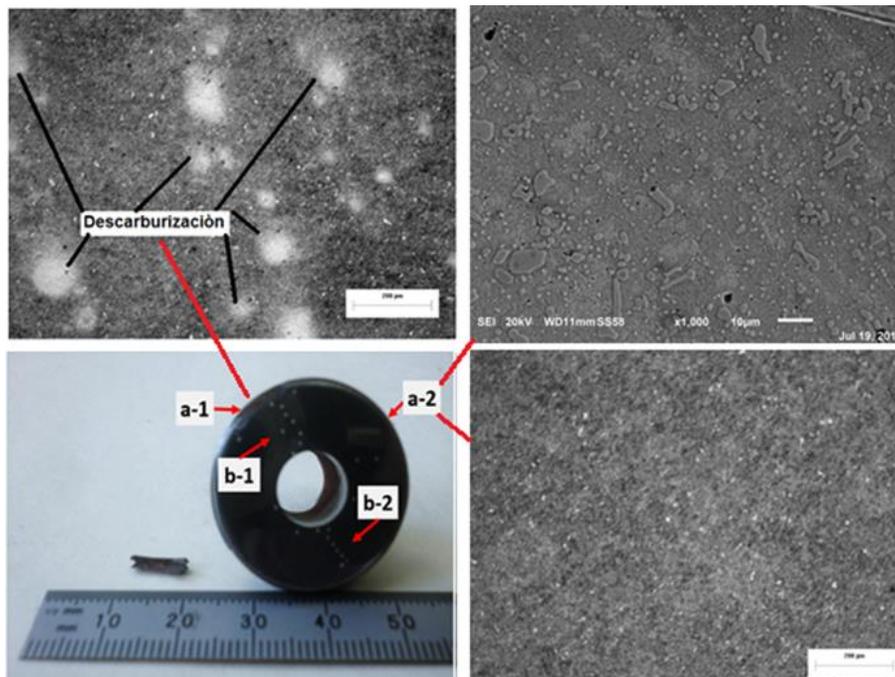
Fig. 5. Micrografía en la zona (a-1) y las micrografías en la zona sin grietas y fractura zona (a-2).

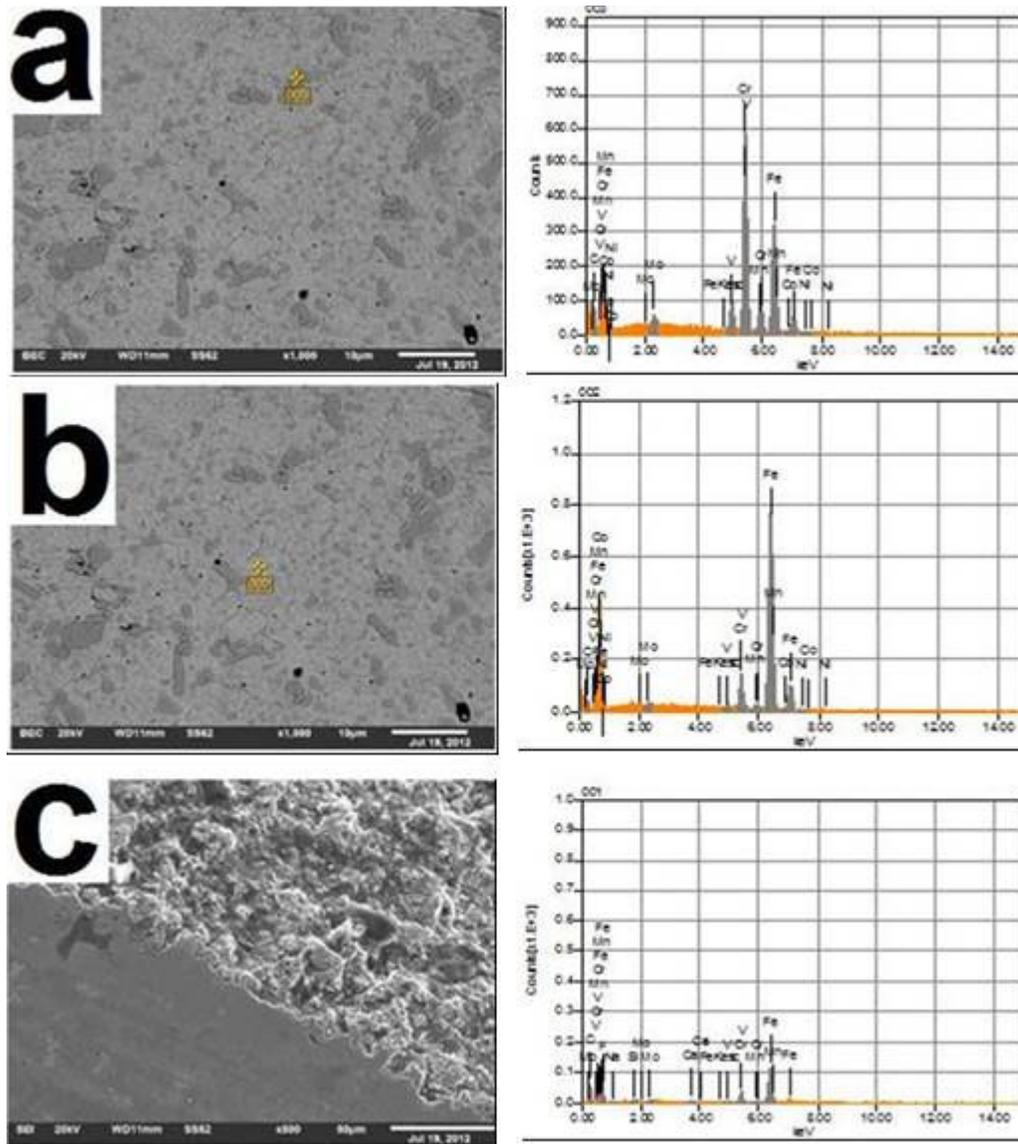
En la Fig. 6 se muestran el análisis de las diferentes zonas del espécimen; donde se revela los diferentes elementos de aleación del material de estudio, asimismo en la Tabla 2 se determinan los elementos acumulados en cada área del material de estudio.

**Fig. 6.** Energía Dispersa de Espectrometría (EDS) de la zona puntual de carburo (a), zona donde no hay carburos (b), zona donde se generó la falla (c).

Los resultados obtenidos indican, la distribución de elementos en la cada área de estudios y detectar los elementos de cada componente químico. Evidenciando que hay un incremento de concentración de elementos en la zona de falla, esta muestra el inadecuado tratamiento térmico al rol.
